Integración de tierra y cal en restauraciones arquitectónicas

Integration of earth and lime in architectural restorations

Luis Fernando Guerrero Baca

Francisco Uviña Contreras

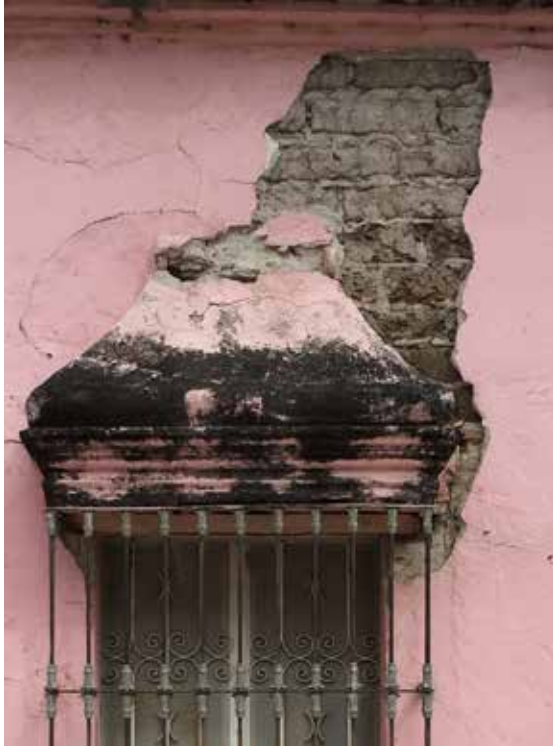
Figura 1. Degradación de los adobes por el encapsulamiento de la humedad derivada del aplanado de cemento. Tepecoacuilco, Guerrero. (Foto: L. Guerrero).

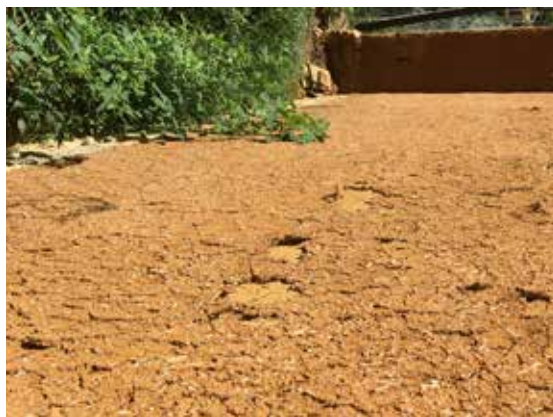
Figura 3. Los revoques realizados con tierras arcillosas que no son adecuadamente compensadas con arena, acaban por desprenderse. Chilón, Chiapas. (Foto: L. Guerrero).

que no se ven alterados ante la presencia del agua. Por ello son las partículas encargadas de mantener el equilibrio estructural de la tierra, al funcionar como una especie de “esqueleto” del sistema (Ver Figura 3).

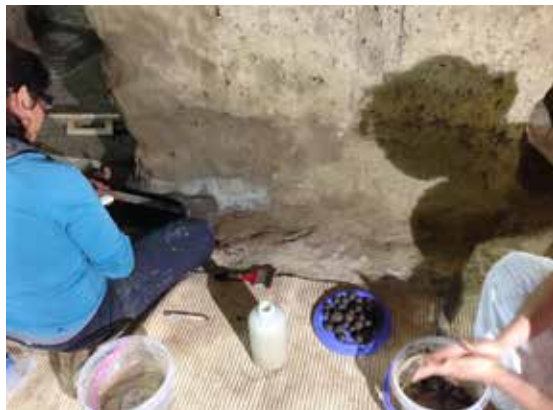
Figura 5. Para recuperar la volumetría del adoratorio prehispánico del Mictlantecuhtli, en El Zapotal, Veracruz, la tierra aplicada mediante capas sucesivas sobre papel japonés se compensó con arena para aumentar su porosidad. (Foto: L. Guerrero).

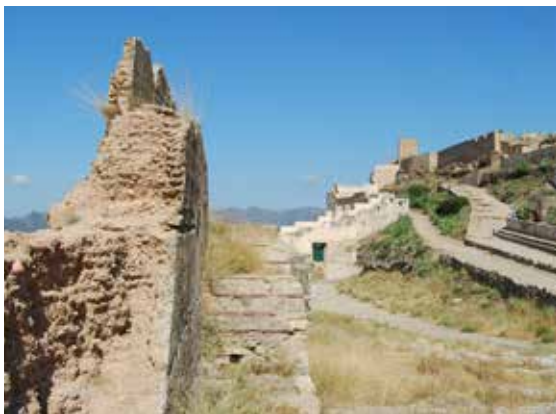
Figura 6. Las murallas medievales de Sagunto, España, se realizaron con la técnica llamada “tapia calicostrada” en la que se emplea tierra compactada con hidróxido de calcio. (Foto: L. Guerrero).

Aunque existen documentos antiguos, tales como *Los Prolegómenos* de Ibn Jaldun, escritos en el siglo XIV, que hablan de la aplicación de cal en estructuras de tierra del sur de España (Monjo, 1998: 33), es evidente que su uso es mucho más remoto y tuvo difusión en todo el orbe en diversas culturas constructivas (Ver Figura 6).

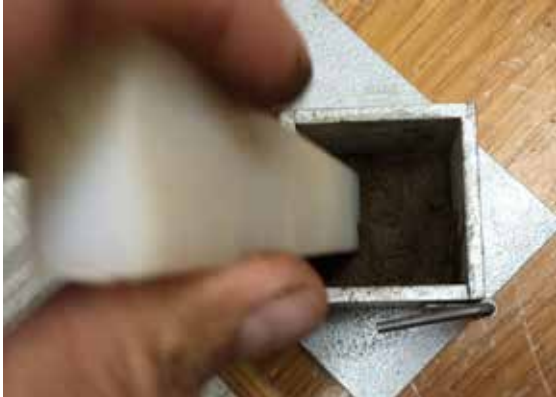
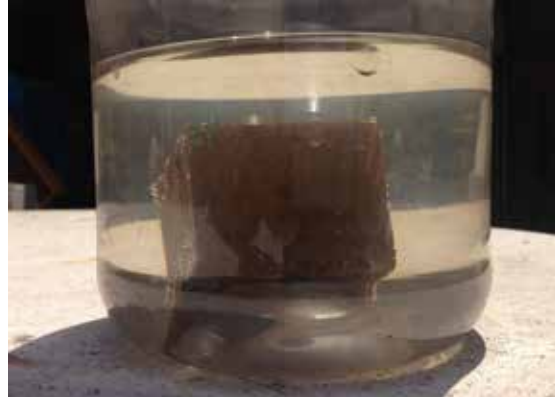
Figuras 7a y 7b. Probetas realizadas con tierra estabilizada con 6% de cal en peso seco y posteriormente compactadas por capas, han logrado subsistir su inmersión total en agua por más de 10 años. (Foto: L. Guerrero).

En experimentos realizados en la UAM-Xochimilco, se ha podido demostrar que, dependiendo el tipo de tierra utilizado, es posible incrementar más de diez veces su resistencia original a la compresión, combinando la estabilización con cal de tierras arcillosas que fueron posteriormente compactadas (Guerrero, Soria y García, 2010). Pero la principal cualidad de esta reacción, que se verifica después de varios meses de adecuado

curado, radica en la elevada resistencia a la humedad que presentan los especímenes, pero sin que se pierda su permeabilidad al vapor. (Ver Figuras 7a y 7b).

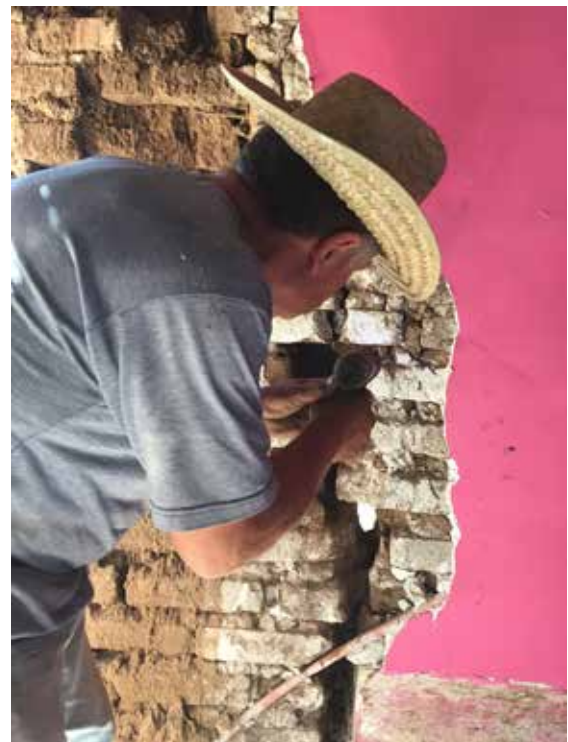
Figura 8. Taller de restauración organizado por Cooperación Comunitaria, en Ixtepec, Oaxaca. (Foto: L. Guerrero).

Detrás de las grietas de los revoques de cemento o de cal casi nunca se observan fisuras en los muros de tierra, debido a que se trata de sustratos dúctiles. En caso de que existan, conviene ampliar un poco más el área retirada a fin de identificar la trayectoria real de las fallas. Una vez que ya sea visible el núcleo, se identificará el nivel de daños presente y se removerá paulatinamente la tierra que se encuentre disgregada (Ver Figura 8).

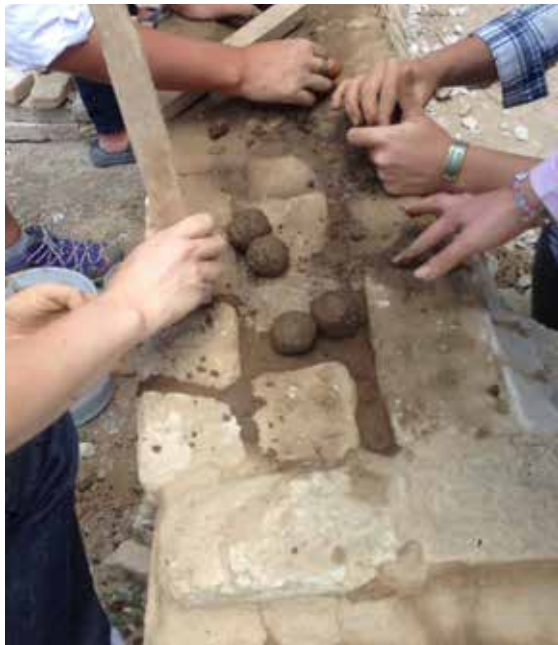
Fig. 9. Se elaboran esferas con tierra lo más parecida posible a la del sustrato original y sólo con la humedad necesaria para darles forma. Coordinación Nacional de Conservación del Patrimonio Cultural (INAH). (Foto: L. Guerrero).

Es por ello que la estrategia que se propone seguir para la recuperación de faltantes, consiste en la inserción de pequeños volúmenes de material estabilizado con cal, que previamente fueron modelados dándoles forma de esferas (Ver Figura 9).

a integrar, pero, sobre todo, es el medio ideal para reconocer la cantidad de agua presente en la mezcla, gracias a la cual es posible su compactación. Con una mezcla demasiado seca o demasiado mojada no se pueden modelar las esferas. Asimismo, el amasado en pequeños volúmenes distribuye homogéneamente el agua, con lo que incluso se optimiza la cantidad de líquido necesario para mantenerlas estables.

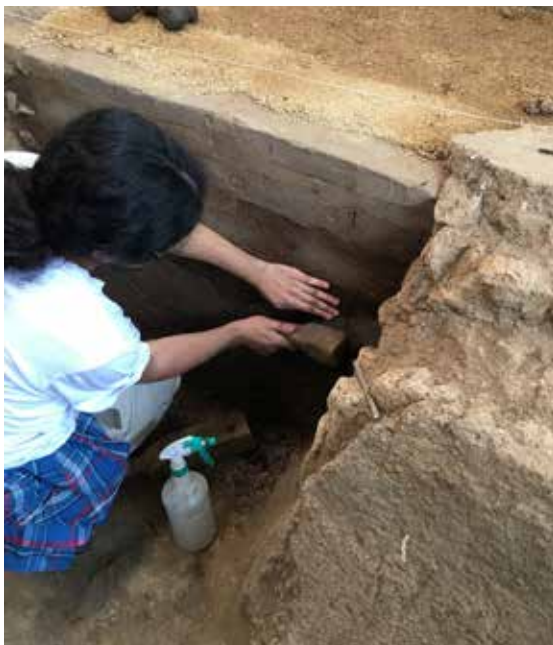
Fig. 10. Compactación con un pequeño mazo de madera de esferas de tierra estabilizada con cal, durante la restitución volumétrica de la estructura de La Palangana en Kaminaljuyú, Guatemala. (Foto: L. Guerrero).

Cuando la primera capa se empieza a secar y aparecen fisuras, éstas son disueltas mediante un leve pero constante proceso de percusión que se ejecuta con una barra de madera. Su tamaño y peso será proporcional al hueco que se está llenando y al tamaño de las esferas. Una vez concluida esta etapa, se vuelve a humedecer la superficie y se acomodan nuevas esferas sobre la capa anterior, las cuales otra vez serán compactadas al ir secando. Se humedece nuevamente y se aplica la siguiente serie de esferas que constituyen el siguiente estrato y se repite la operación hasta llenar por completo el faltante. (Figura 10).

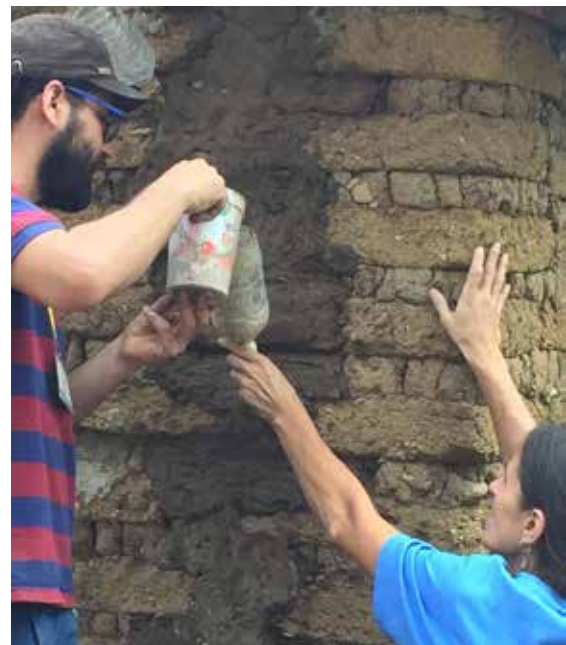
Figura 11. Inyección de lechadas de tierra, estabilizada con cal. Taller realizado en Huayapam, Oaxaca, durante el Seminario Iberoamericano de Arquitectura y Construcción con Tierra (SIACOT-2019). (Foto: L. Guerrero).

Bajo la lógica que sustenta el presente artículo, la idea es que cuando se presenten grietas continuas en muros cuyo grosor impida la introducción manual de esferas, entonces efectivamente será necesario realizar inyecciones, pero el material de relleno será simplemente tierra arcillosa estabilizada con pequeños volúmenes de hidróxido de calcio, con mayor cantidad de agua para que pueda fluir dentro de tubos y distribuirse por gravedad.

Para este procedimiento, será necesario que durante el relleno y compactación del área externa de la grieta se inserten “boquillas” hechas con tramos de tubos de plástico, PVC o mangueras delgadas, colocadas de forma equidistante en toda la extensión de la falla. Una vez que se cierra el exterior de la grieta, se inyecta la lechada fluida dentro de cada boquilla partiendo siempre de las inferiores, hasta llegar a las más altas conforme se observe que se va rellenando el interior del núcleo. Por último, se extraen las boquillas y se sella por completo la intervención.

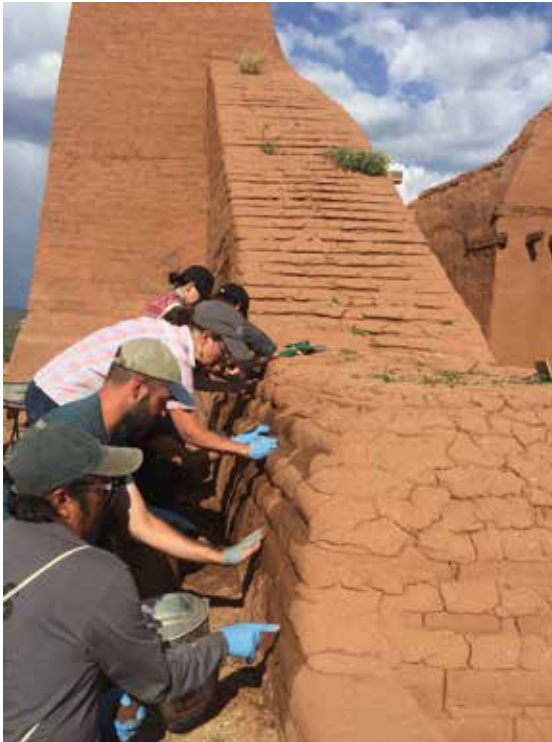
Figura 12. Implementación de la técnica de integración durante el Taller Internacional de Conservación y Restauración de Arquitectura (TICRAT-2018) en Pecos, New Mexico, USA. (Foto: L. Guerrero).
