Construcción y restauración del monasterio medieval de Santes Creus (Aiguamúrcia) desde el siglo XIX al XX.

Construction and restoration of the medieval monastery of Santes Creus (Aiguamúrcia) from the 19th to the 20th century.

Estefanía Martín García^a

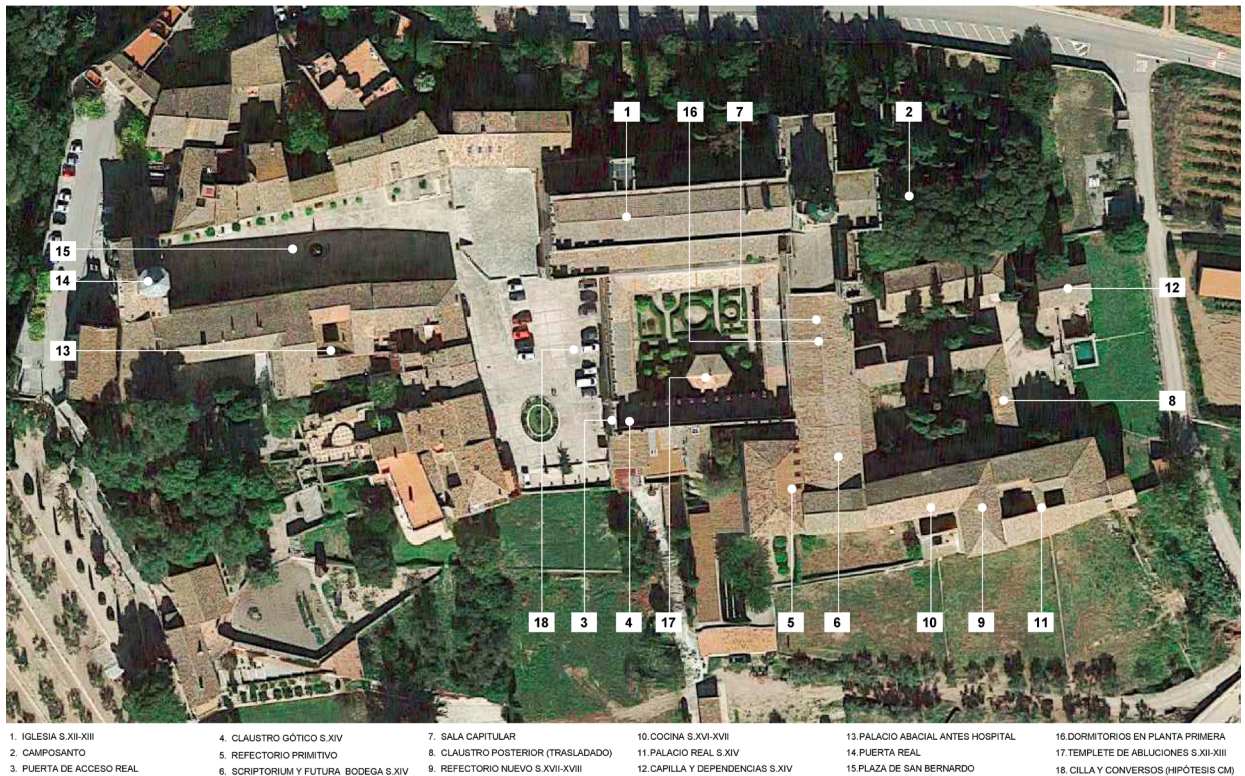
Figura 1. Ortofoto del monasterio con las principales dependencias indicadas. Elaboración propia

En la provincia de Tarragona, sobre una colina del municipio de Aiguamúrcia, se halla el Real Monasterio de Santes Creus (Figura 1), fundado en 1150-60 bajo la orden del Cister. Dicha orden surgió en respuesta a la flexibilidad y suntuosidad que estaba adquiriendo la orden benedictina, y promulgaba la austeridad y sobriedad en el desarrollo de la disciplina y vida religiosa. Estos factores determinaron la modificación del tipo arquitectónico hacia el modelo cisterciense, basado en la estricta y ordenada vida comunitaria donde predominaba la racionalidad espacial y la contención ornamental (Pladevall y Català, 1968).

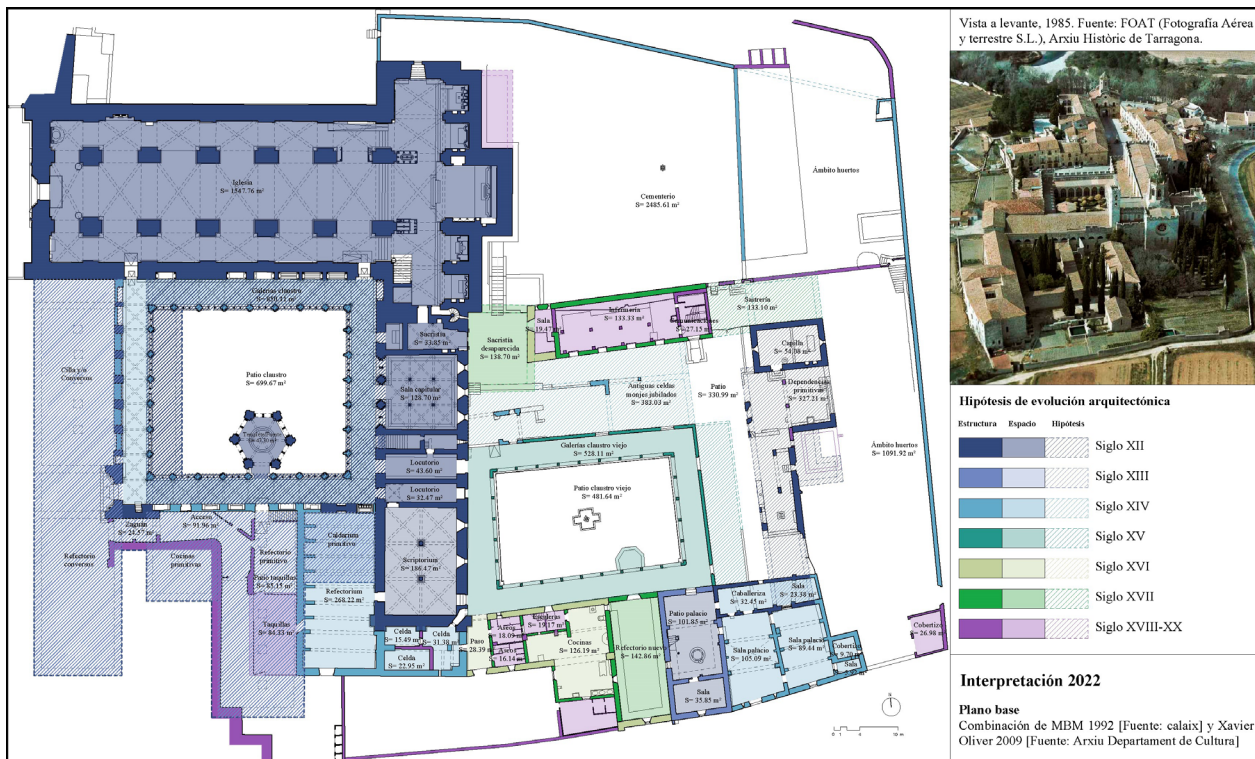
Figura 2. Hipòtesis de la evolució arquitectònica del monestri. Elaboració pròpia.

El monestri se erigia por fases (Figura 2) según la sacralidad del espacio, por ello en 1174 se empieza la construcción de la iglesia de tres naves, la sacristía, la sala capitular y el primitivo claustro románico, hoy reemplazado por el gótico de 1308-1335, del cual se conserva el templete hexagonal de abluciones (Figura 3). Estas primeras piezas marcan el paso del románico al gótico inicial, como se observa en la fachada de la basílica que conserva dos ventanales románicos laterales y el ventanal gótico central sobre la portada (Figura 4), que primitivamente dispondría de nártex. La iglesia se erige sobre robustos muros y pilares de sillería de los que parten arcos perpiños a través de ménsulas. Las bóvedas de todas las piezas construidas durante los s.XII-XIII son de crucería. La sala capitular dispone de una arquería románica con columnas geminadas en el muro que comparte con la galería, como el templete-lavabo. El claustro gótico es obra de Reinard de Fonoll y de Guillem de Seguer, así como la construcción del cimborrio sobre el crucero (1347), y se caracteriza por la ostentación de sus galerías de arquerías con tracería gótica florida, y el refinamiento iconográfico de sus capiteles. Más adelante se erigió la sala de los monjes, el refectorio y el dormitorio, este último situado en planta primera y cubierto por arcos diafragmáticos, concluyendo

La cronología del extenso programa constructivo (Figura 2) pone de manifiesto, por un lado, la voluntad de proseguir el modelo cisterciense, y por el otro, la inevitable transformación del modelo prístino según la pujanza económica de cada época.

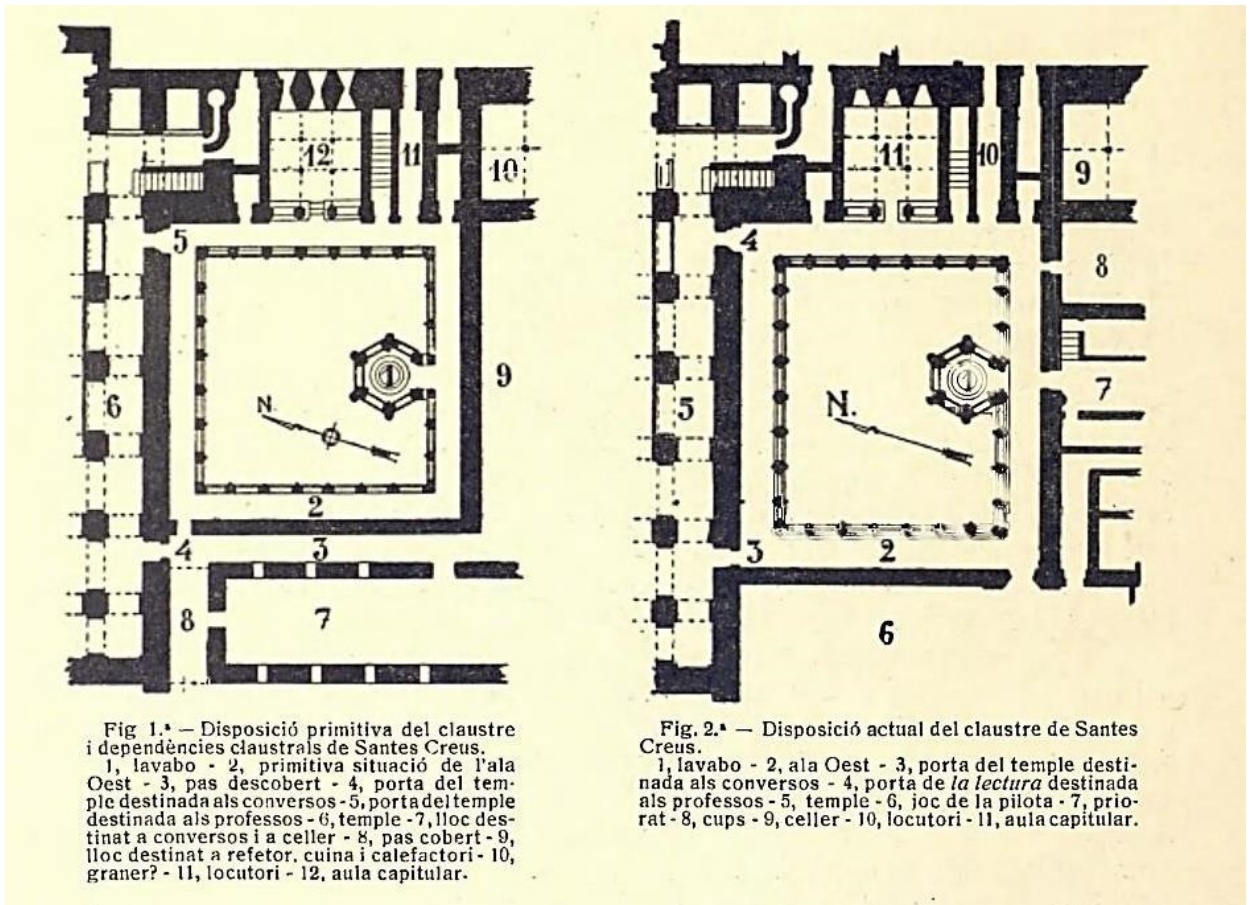
Figura 3. Hipòtesis de la transformació del claustro del s. XII al erigido en s. XIII por Cèsar Martinell, 1929.

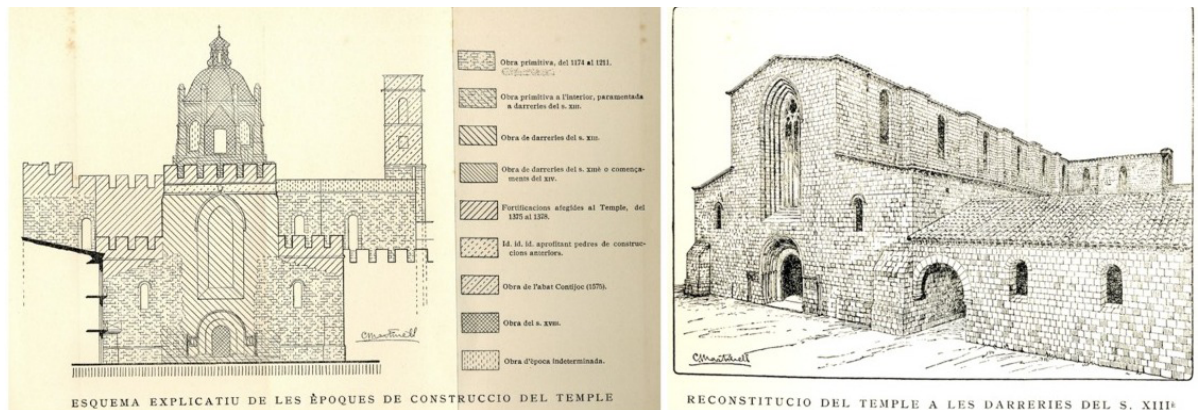
Figura 4. Estudio estratigráfico y perspectiva interpretativa del monasterio en el s. XIII por Cèsar Martinell, 1929.

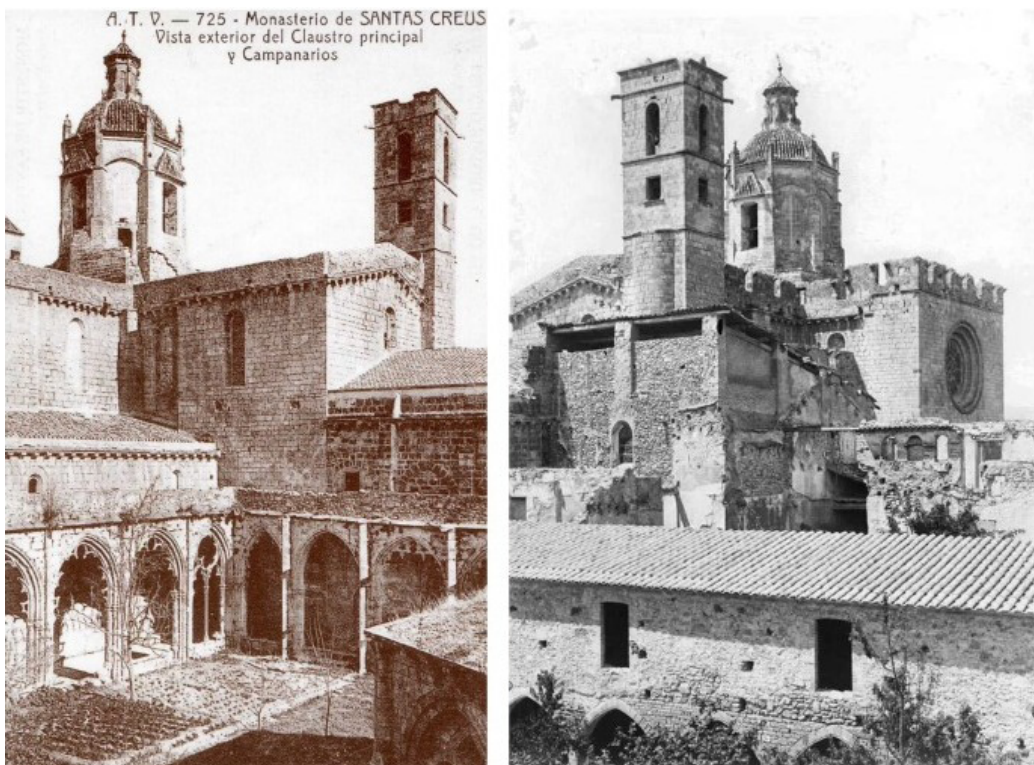
Figura 5. Postal del claustro mayor, 1900 y fotografía de Francesc Brunet i Recasens del claustro viejo, 1896. Fuente: Arxiu Nacional de Catalunya, Fons ANC1-284.

Tras una década de rapiña y pillaje, se inicia la puesta en valor con la realización de estudios históricos y planimétricos (Barraquer, 1906), así como los de evolución arquitectónica (Figuras 3 y 4). En 1848 se recuperó la iglesia conventual como parroquial, y en 1857 el Palacio del Abacial se habilitó para albergar los departamentos del ayuntamiento, un hostel y una escuela. El resto de los espacios permanecían en estado de abandono y a merced de las inclemencias del tiempo (Figura 5).

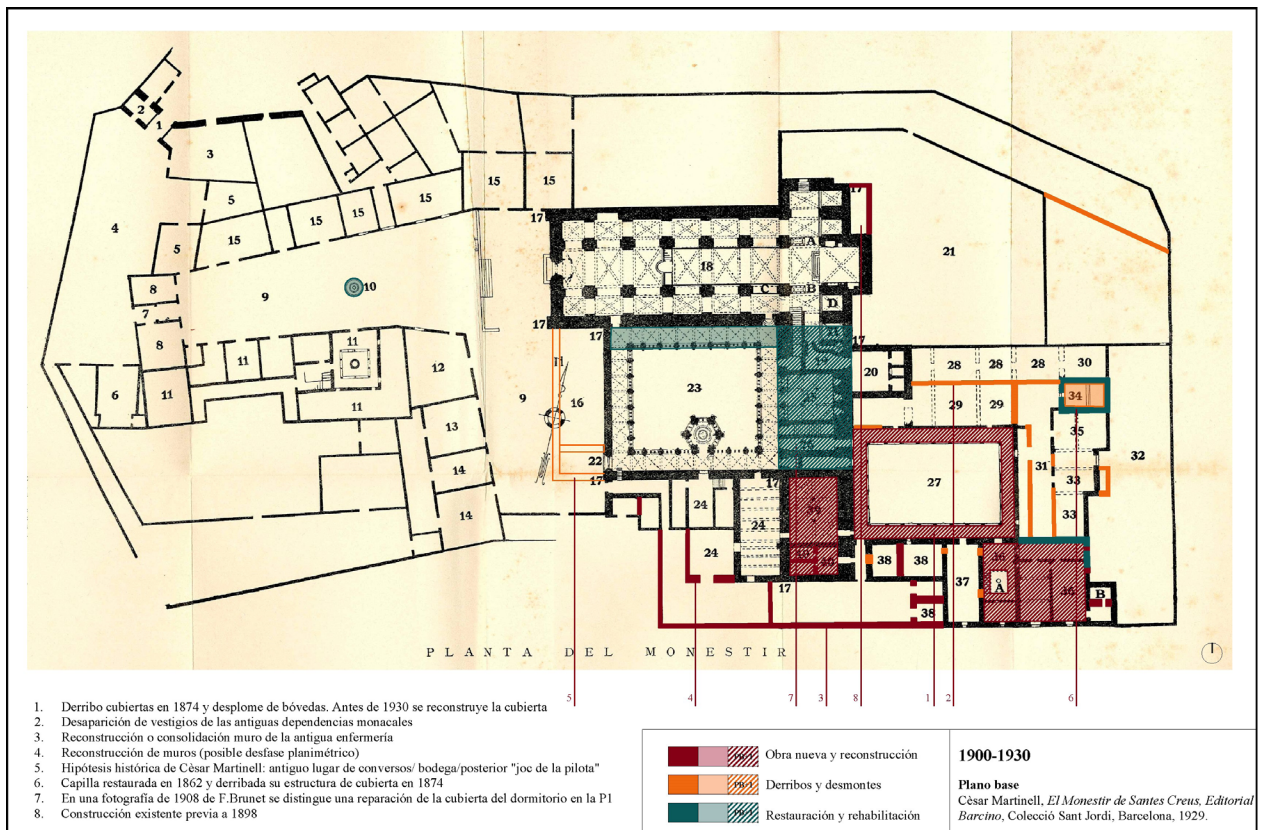
Figura 6. Plano dónde se recogen las intervenciones principales llevadas a cabo entre 1900 y 1930. En rojo se destacan las reconstrucciones, en naranja los derribos, y en turquesa las restauraciones. Elaboración propia.

Y pese a que el re-uso frenó el expolio⁴ desmesurado, tras las guerras carlistas fue inevitable que el monasterio se viese seriamente afectado; en 1870 albergó una prisión (con 700 reos) durante dos meses nefastos para la edilicia; en 1874 el ejército liberal derribó parte del claustro posterior para robar las vigas que sostenían las galerías, y también sustrajo las de la capilla (restaurada en 1862); y en 1883 se desplomó la esquina noroeste del Palacio Real, que no se consolidó hasta 1886-1892, bajo la instrucción de la “Junta de obras de reparación del exmonasterio de Santas Creus”. Con cada ocupación se dieron destrucciones y periodos de abandono que aceleraron el deterioro. La magnitud de las obras de restauración de esta primera etapa tuvo un alcance considerable, ya que se reconstruyó un 19% de las estructuras, y se restauró un 13% de las cubiertas existentes a finales del siglo XIX (Figura 6).

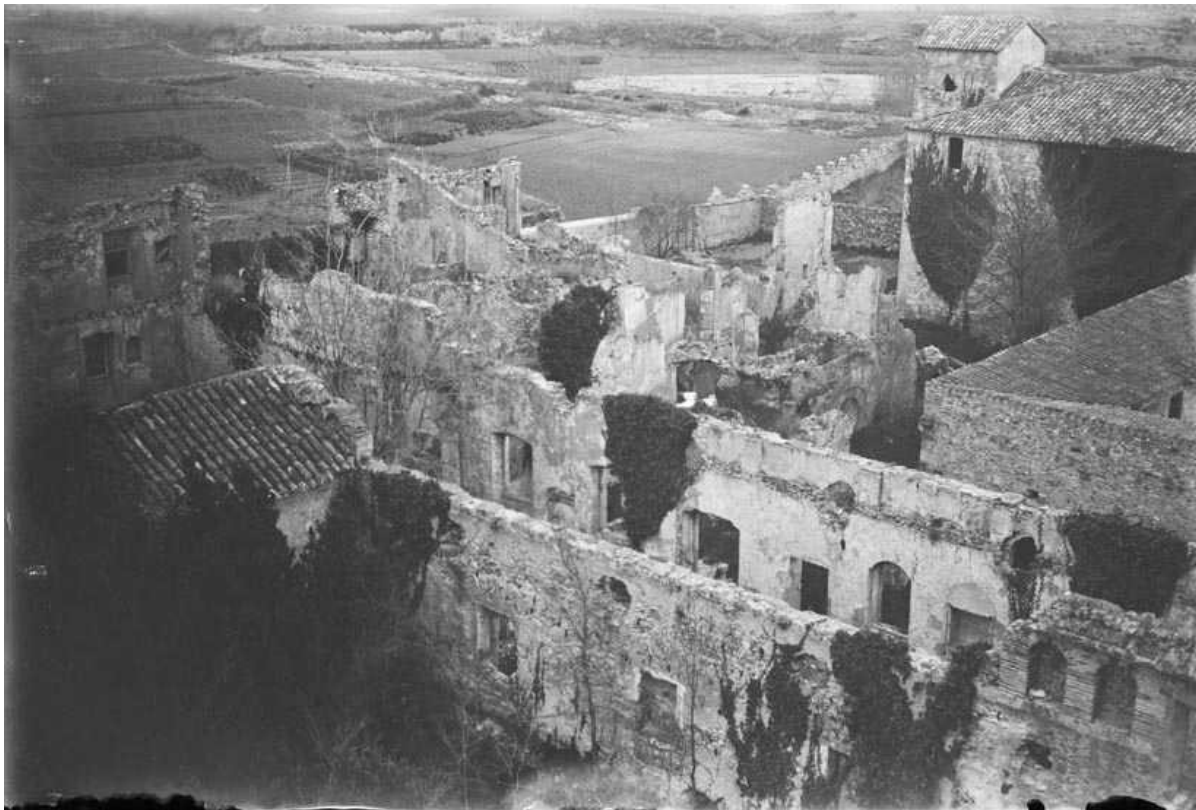
Figura 7. Fotografía de las ruinas de levante de Pere Català Pic (1922); a mano derecha se ven las galerías del claustro viejo. Fuente: Arxiu Nacional de Catalunya, Fons ANC1-1236 (Arxiu Pere Català).

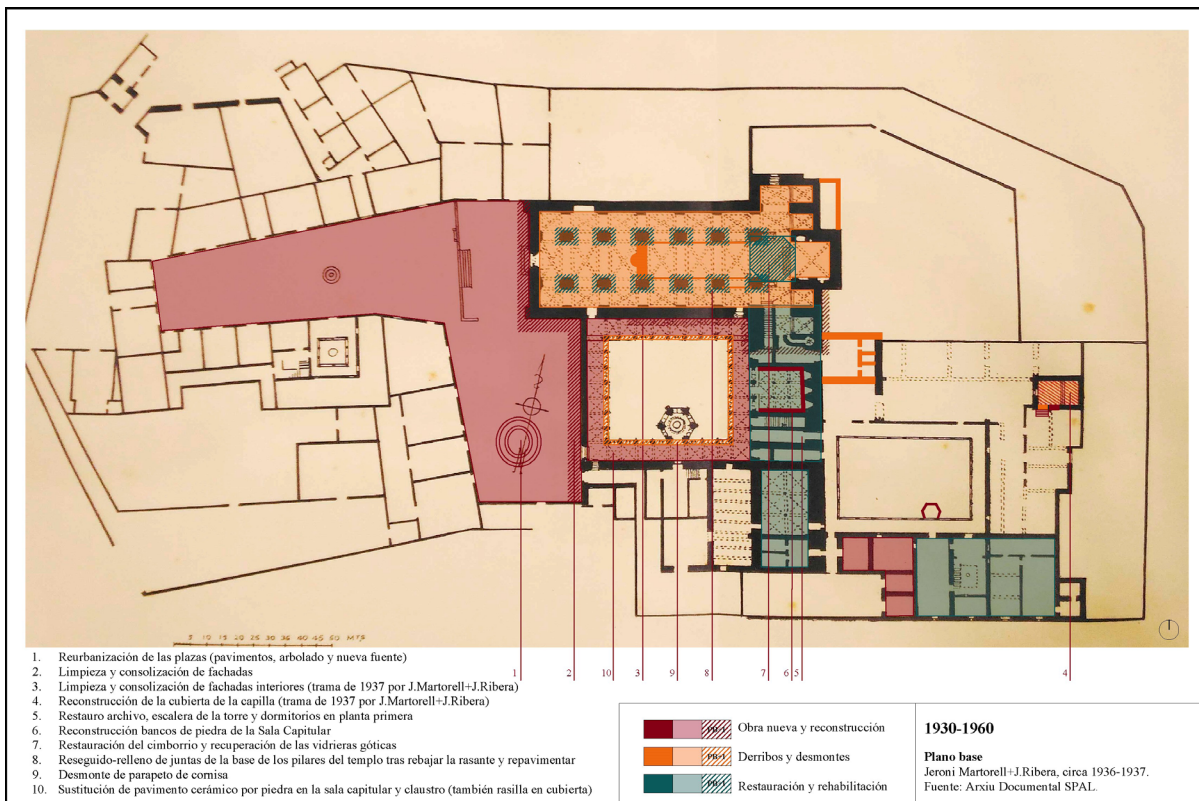
Figura 8. Plano dónde se recogen las intervenciones de entre 1930 y 1960. Elaboración propia.

Buena parte de las operaciones enumeradas fueron ejecutadas (Figura 8) en un riguroso restauro estilístico, como la reconstrucción de las tallas de la arquería del claustro gótico, así como la restauración de las conservadas, la supresión del parapeto del terrado del mismo claustro, la restauración de los dormitorios, la escalera del campanario y el archivo, la reconstrucción del respaldo y asiento de la Sala Capitular, la reconstrucción del lavabo del claustro posterior, la restauración de la capilla románica, la restauración de la cerrajería y del amueblado del Palacio de Jaime II, así como la restauración de las cocinas, la despensa, la biblioteca, el refectorio, las bodegas, las prisiones y, finalmente, la conversión del cementerio en jardín. En definitiva, se trataba de un plan a gran escala que pretendía devolverle el esplendor de siglos anteriores mediante la restauración y reconstrucción estilística.

En cuanto al alcance de las intervenciones realizadas durante la segunda etapa, se puede discernir un aumento de las restauraciones basadas en el embellecimiento estilístico, afectando a un 30% de las piezas del cenobio. Siguiendo esta corriente cabe destacar la reurbanización completa de la plaza de acceso (Figura 8 y Tabla 1).

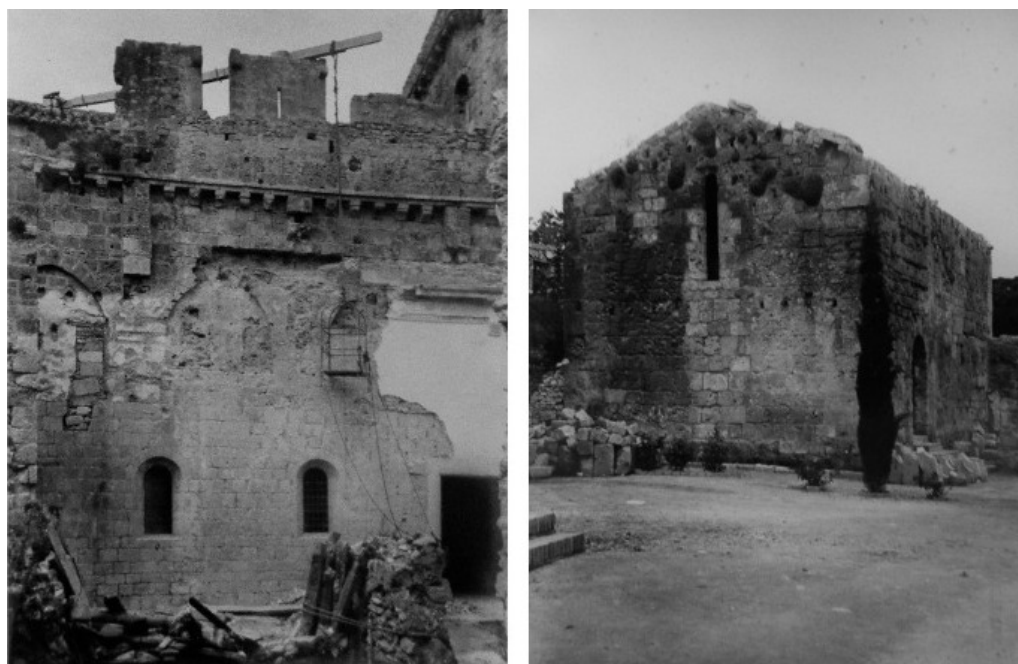
Figura 9. Muro posterior de la sacristía y la sala capitular, y capilla en 1938, respectivamente. Por J.Ribera, Arxiu SPAL.

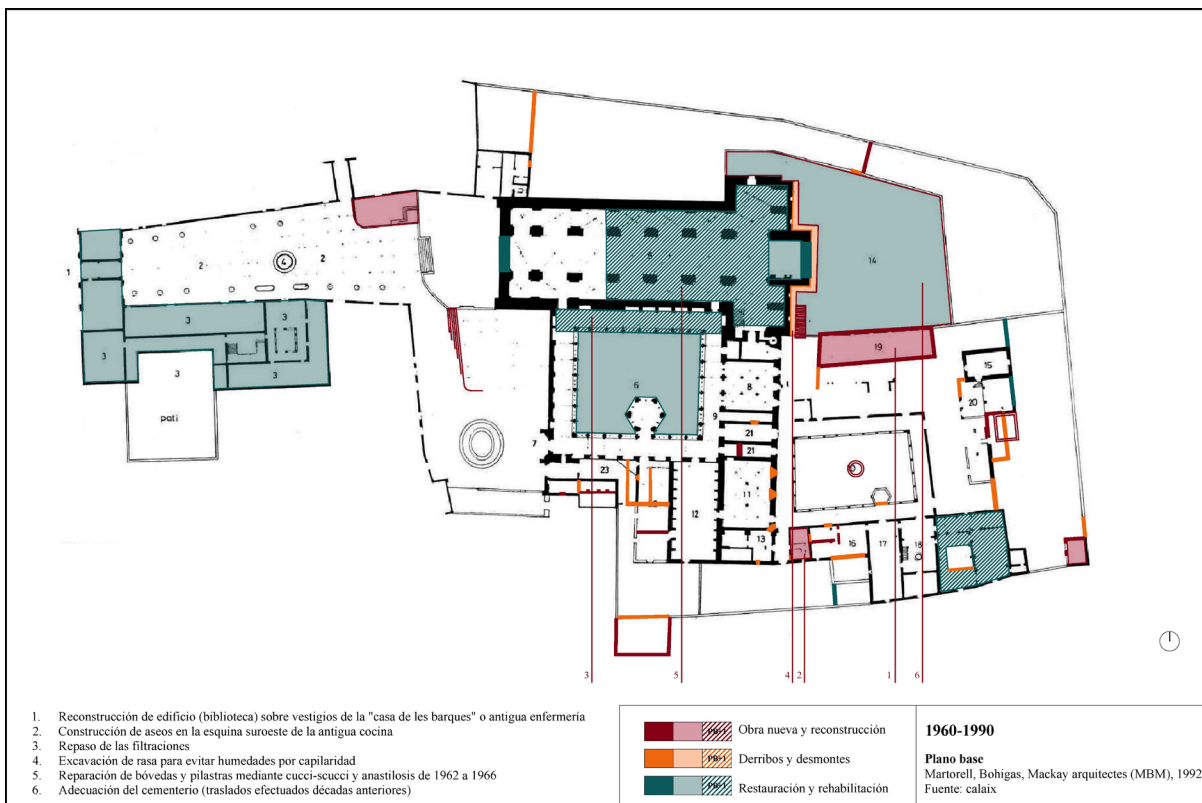
Figura 10. Plano dónde se recogen las intervenciones de entre 1960 y 1990. Elaboración propia.

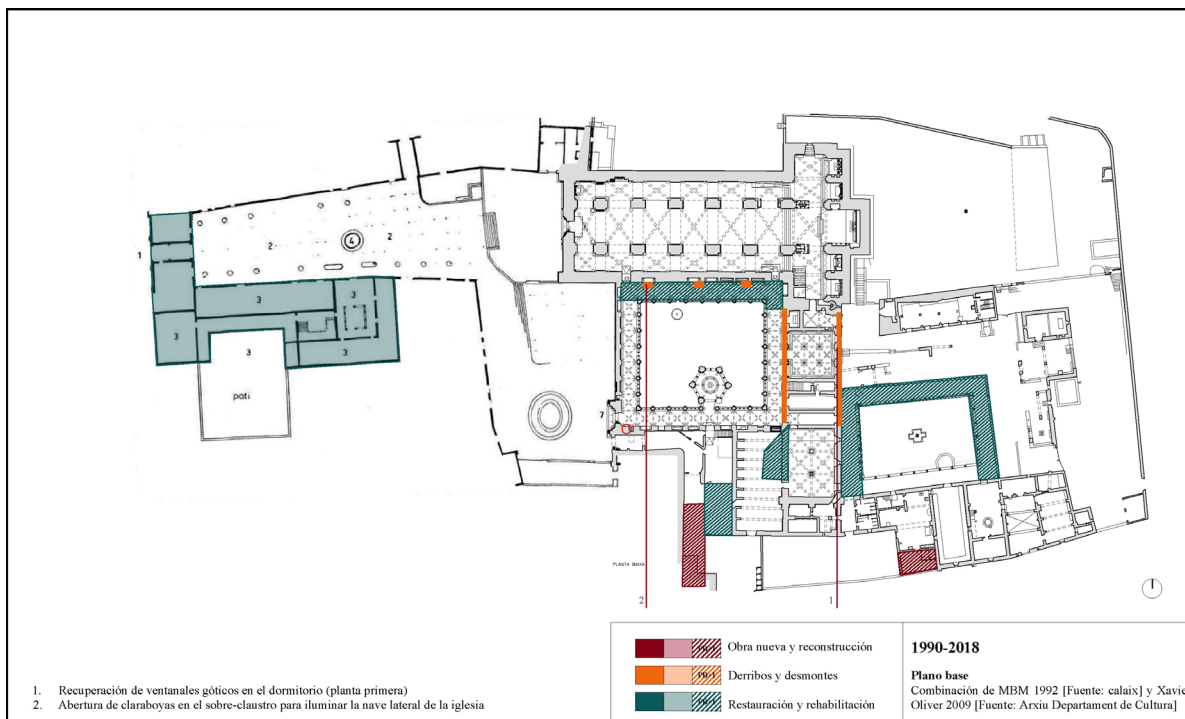
Figura 12. Plano dónde se recogen las intervenciones de entre 1990 y 2018. Elaboración propia.

Transcurridos más de un siglo desde las primeras actuaciones registradas en el claustro viejo o posterior, se promueve una nueva actuación (Figura 12) “*Projecte de la restauració de la teulada del claustre posterior del Monestir de Santes Creus*”, en 2005, por BALCELLS arquitectes. En dicho proyecto se plantea la redistribución de la recogida de aguas, y su evacuación controlada, para evitar desperfectos en el zócalo del claustro. De hecho, las lesiones

La envergadura de las obras de la postrera etapa restauradora devino más comedida, puesto que la reutilización del monasterio favoreció su tutela y conservación, logrando reducir las intervenciones a actuaciones de mantenimiento. En total se restauró un 17% de la superficie en planta, y las reconstrucciones funcionales fueron de corte minimalista y totalmente discernibles (Figura 12).
