## Importancia sociocultural de la vivienda vernácula en la reconstrucción ante fenómenos sísmicos

### Sociocultural significance of vernacular housing in the reconstruction in front of seismic phenomena

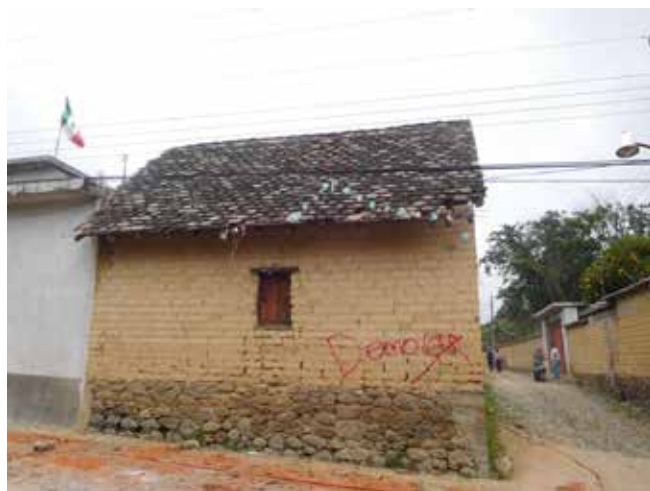
Figura 3. Identificación de vivienda de adobe clasificada para demolición. Metepec, Ocuituco. Fabiola B. Herrera Rivas. 23 de septiembre de 2017.

La etapa de registro de daños en las viviendas de Metepec, posterior al evento, se realizó por parte de las autoridades de la administración central del municipio de Ocuituco y el Ayudante municipal de la localidad, quienes desconocen las características de la vivienda vernácula. Las directrices que rigen esta etapa son de desconocimiento y desacreditación del adobe, así como del comportamiento estructural; por tanto, las viviendas construidas con este material se catalogaron en forma generalizada como peligrosas con riesgo de colapso, obsoletas y sin alternativa de reparación. Este criterio conduce a la demolición masiva de viviendas vernáculas bajo el argumento de representar un peligro para el habitante. Además, las autoridades en sus tres escalas hacen caso omiso de las recomendaciones que extiende el ICOMOS en relación a la salvaguardia del patrimonio vernáculo. Acorde con la información otorgada por la administración municipal; de 114 viviendas dañadas (20% de viviendas en Metepec), 67 presentan daño total, y 47 daños parciales. De éstas, 73 serán atendidas por el Fondo de Desastres Naturales (FONDEN), y 41 por el programa estatal Unidos por Morelos. En la figura 3 se observa en la fachada oeste que la vivienda sufre daños de fisuras en muros y desprendimiento de tejas, sin embargo, es clasificada para demolición. En la figura 4 se confirma que no existen daños considerables en esta vivienda. Ambas figuras son un ejemplo de la incorrecta evaluación de las viviendas de adobe.

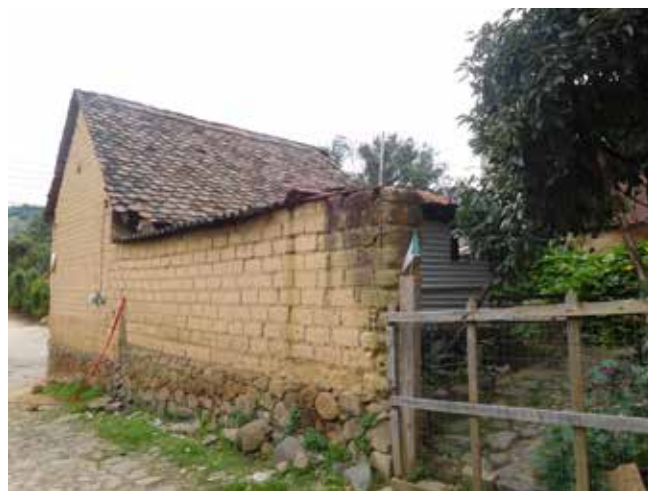
Figura 4. Fachada sur de la vivienda presentada en la figura 3. Fabiola B. Herrera Rivas. 23 de septiembre de 2017.

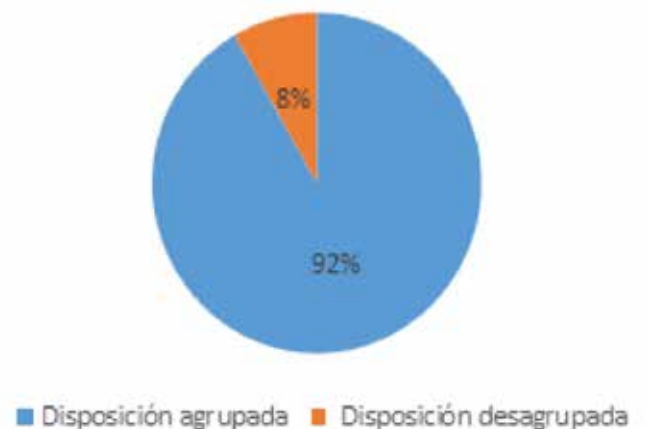
Figura 9. Disposición formal de la vivienda vernácula de Metepec, Ocuituco. Herrera, 2017.

En el espacio denominado conjunto, las variables utilizadas en su revisión son la organización y la disposición formal. La figura 7 muestra en forma general la organización espacial de la vivienda vernácula en Metepec, y de manera específica las características de cada espacio del conjunto. Los resultados destacan una organización centralizada en el 86% de los conjuntos, y el 14% otra forma; es decir su organización parte de un elemento central; el patio. La disposición formal del conjunto es agrupada en 92% de los casos, y 8% es desagrupada; lo agrupado se refiere a que los espacios ubicados en el conjunto no se encuentran aislados, sino unidos por elementos físicos o de percepción (Figuras 8 y 9).
